Diagnostic forestier, phytosanitaire et
sécuritaire

Boisement du quai Saint-Martin
Parcelles AN 1 et AN 517

Ville d'Auray

Juillet 2022

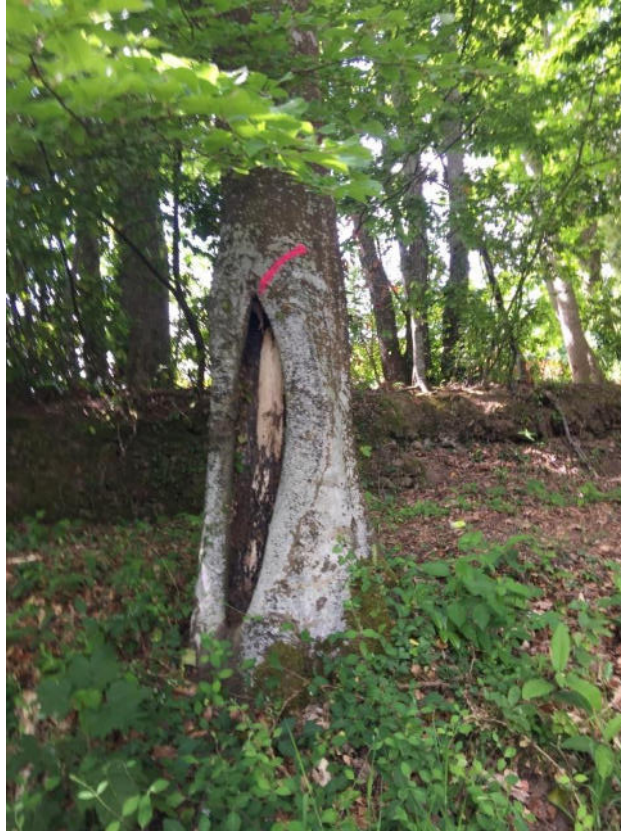
Exemple d'un hêtre présentant une cavité ouverte importante, risque de rupture à la base du tronc.

A l'aide d'une bombe de peinture, nous avons procédé à un marquage des arbres :
- **un trait oblique à la peinture rose** des arbres présentant un défaut sanitaire majeur et ou un risque de rupture à court terme. Les arbres en surnombre, dominés et ou sans avenir ont été marqués avec ce même signe.

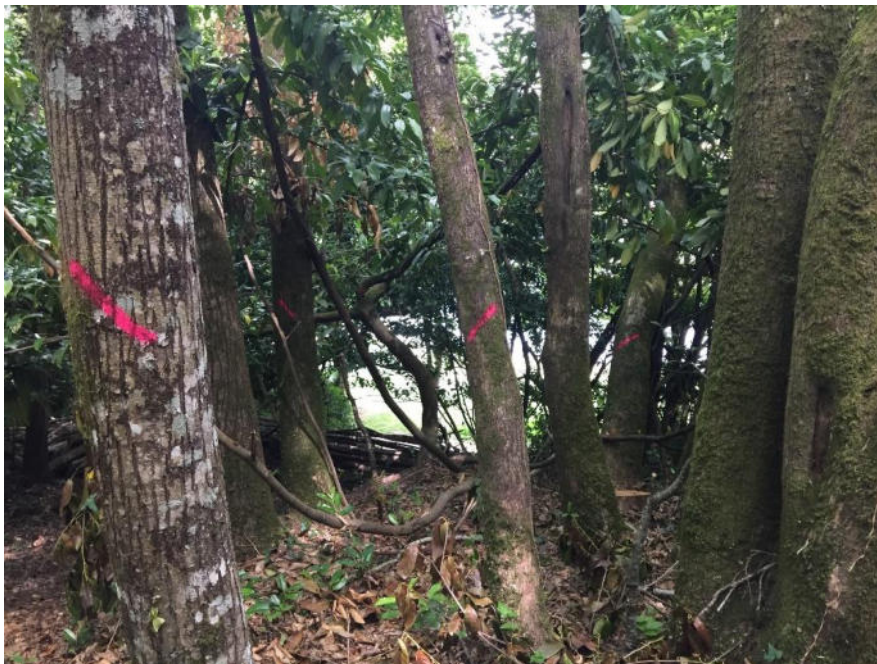
Exemple de châtaigniers en surnombre

Les sujets en surnombre ont été marqués d'un trait oblique à la peinture rose, nous recommandons leur abattage.

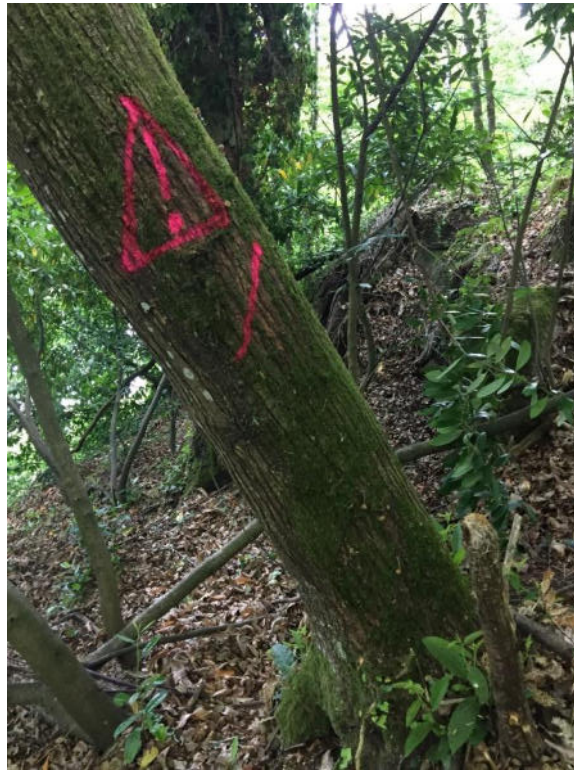
Les sujets présentant défaut important pouvant engendrer une rupture lors de l'abattage ont été marqué d'un sigle « attention » à la peinture rose.

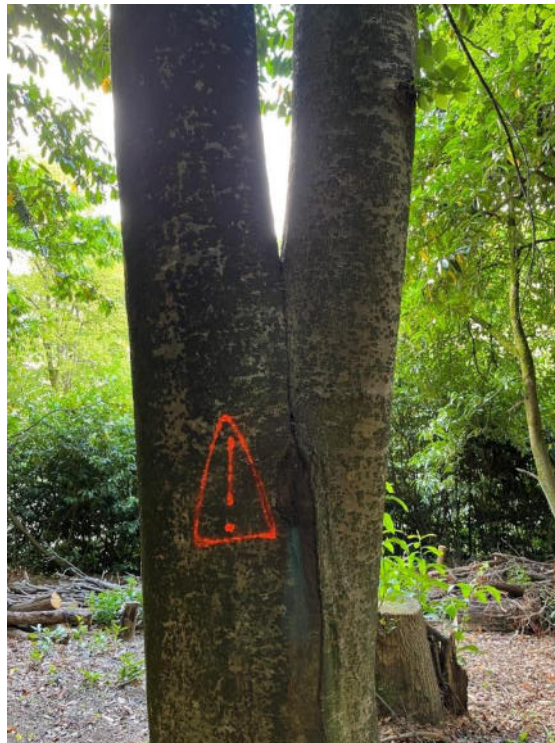
Les sujets présentant un défaut mécanique ont marqués d'un sigle « attention » à la peinture orange, leur **évolution sera à surveiller sous 2 années**.

Exemple entre-écorce sur un hêtre.

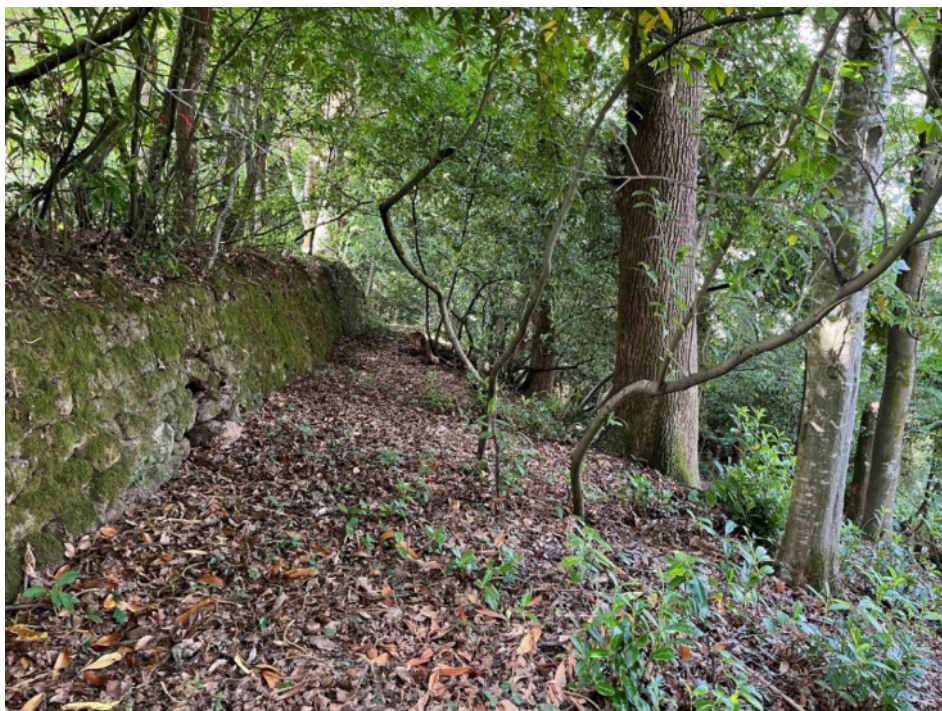
Prise de vue illustrant un muret de pierre sur la partie Sud de la parcelle AN 517. Aménagement de terrasse.

Sur la partie Sud, nous avons relevé plusieurs murets constituant des terrasses aménagées sous le peuplement. Ces éléments patrimoniaux seraient à mettre en valeur.

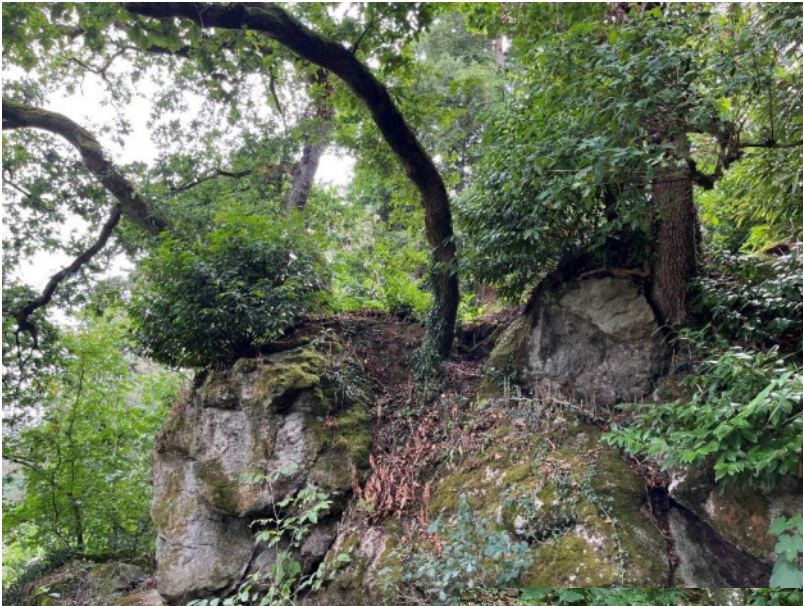
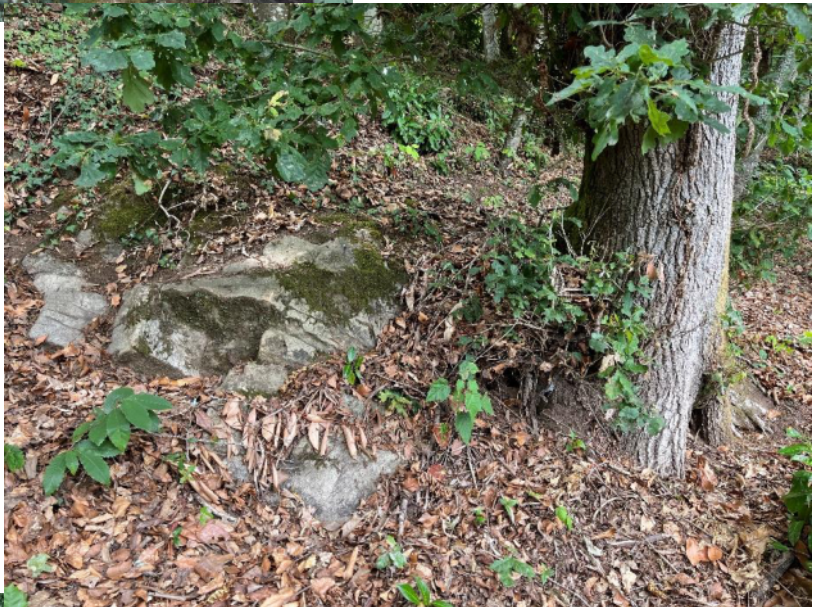
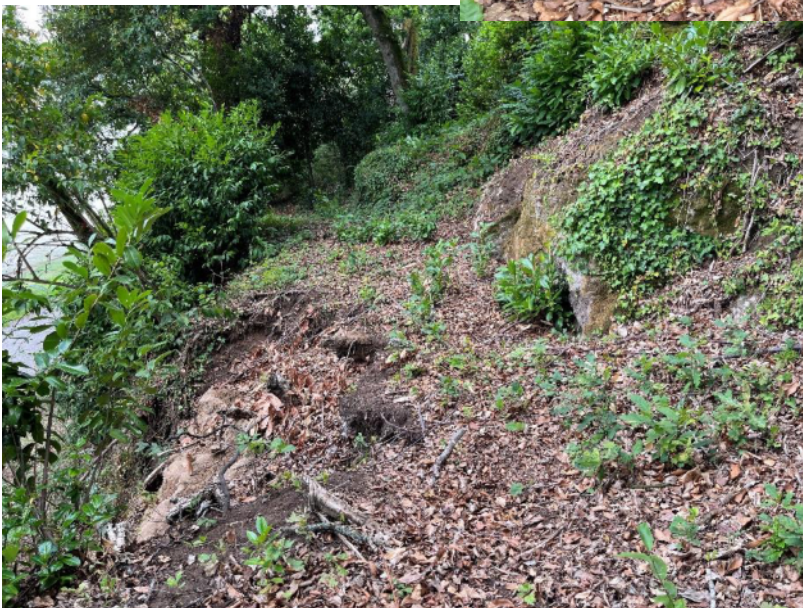
Prises de vue de blocs rocheux, sol superficiel.

Le boisement est installé sur un sol superficiel avec de nombreux blocs rocheux affleurants. Le peuplement s'est implanté naturellement sur ces parcelles malgré les contraintes édaphiques (faible profondeur du sol, faible réserve en eau, érosion...)

L'ancrage des arbres est superficiel en raison de la présence des blocs rocheux, entraînant une sensibilité des sujets aux soulèvements. Nous avons relevé plusieurs soulèvements sur des arbres sains, les systèmes racinaires présentaient des défauts d'ancrage non visibles.

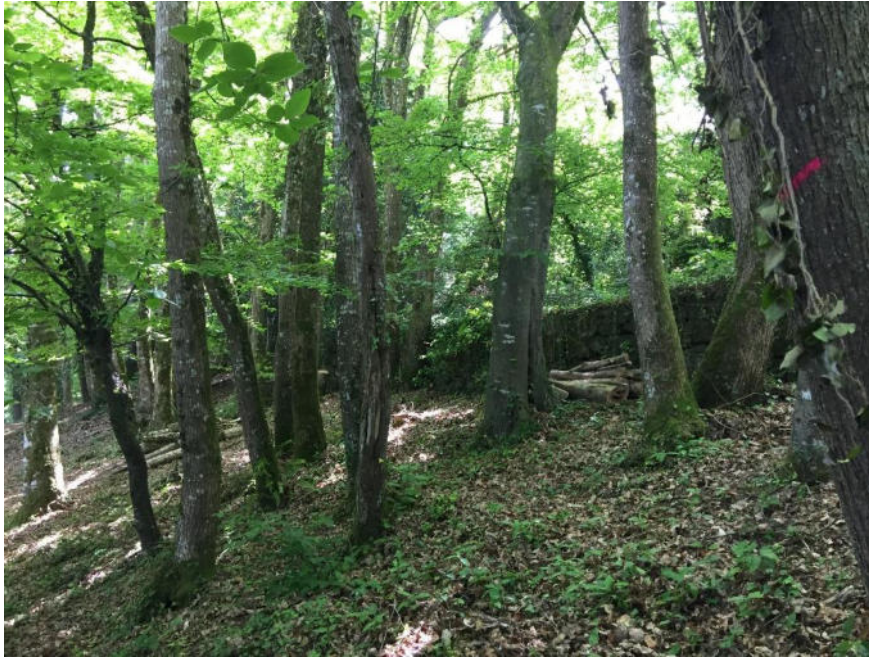
Le taillis de châtaignier est âgé d'environ 50 ans, il n'a jamais été balivé n'y éclaircie. La compétition sur les cépées a produit des brins avec une hétérogénéité de diamètre importante, de 15cm à 40cm. De nombreux brins dominés seront à abattre car sans avenir, ils vont dépérir à court terme.

Prise de vue du taillis dense non éclaircie

Ce retard de gestion conduit à un peuplement dense, élancé, instable et sensible aux modifications climatiques ou anthropiques (coupes).

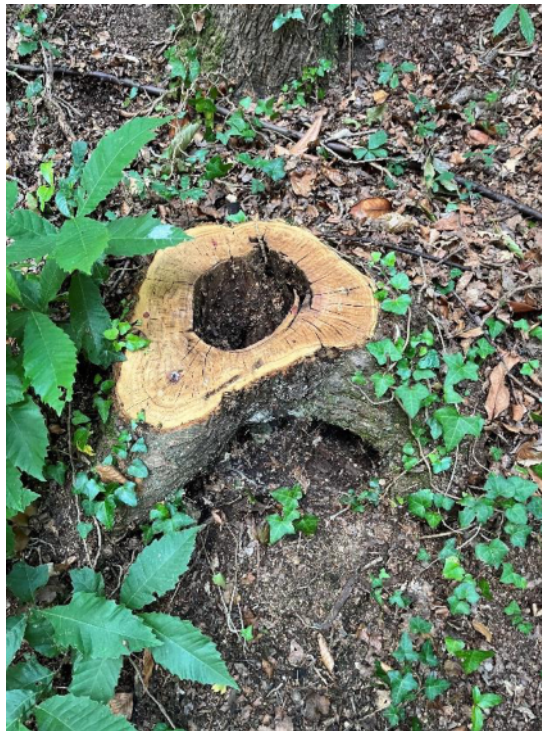
Pourriture de cœur sur une tige de châtaignier âgée.

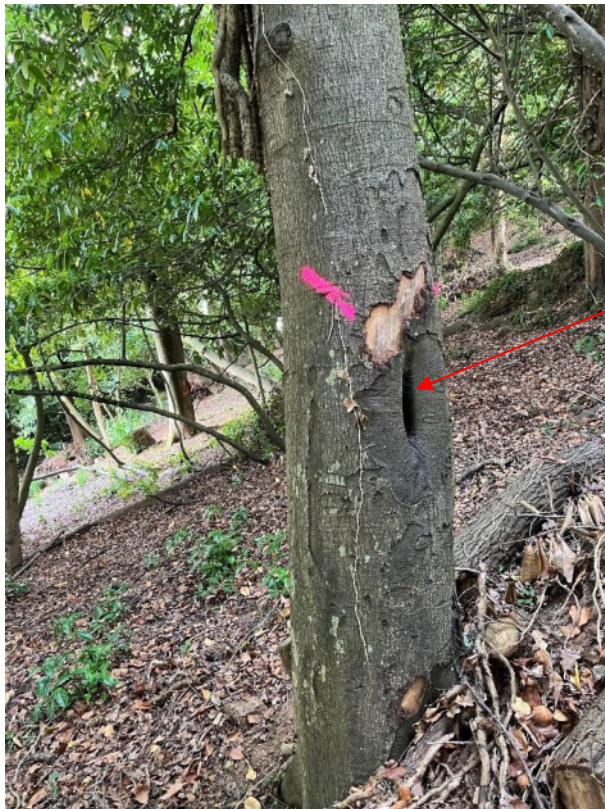
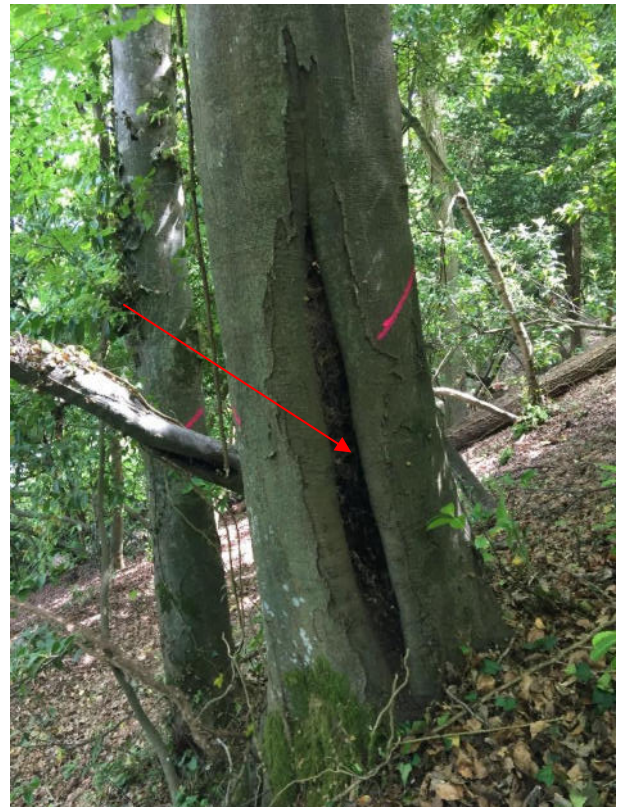
De nombreuses blessures sont observées sur les troncs ou les charpentières, très probablement causés par les chutes d'arbres ou de branches. Ces blessures ont entraîné des cavités ouvertes avec altérations internes.

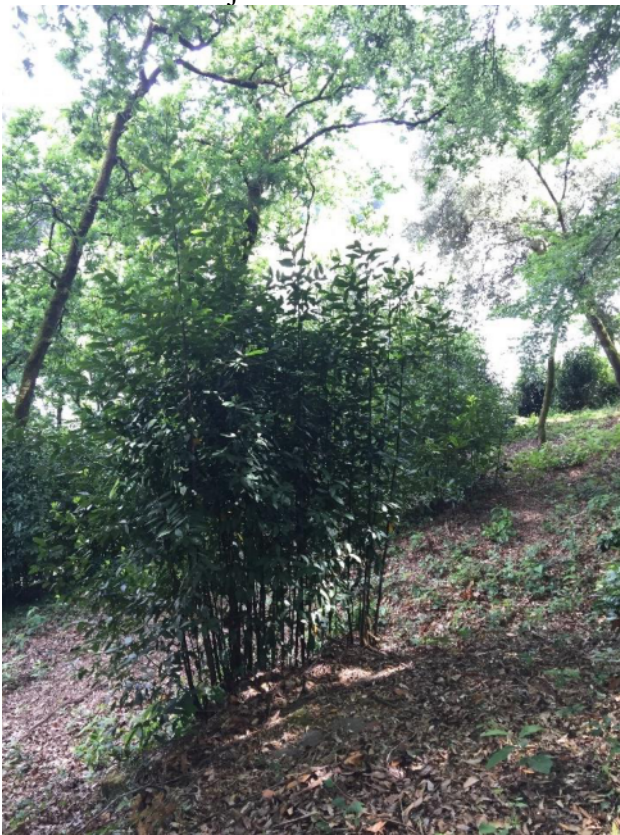
Quelques semis sont présents dans les trouées mais ils sont concurrencés par les lauriers.

Prise de vue de rejets de lauriers

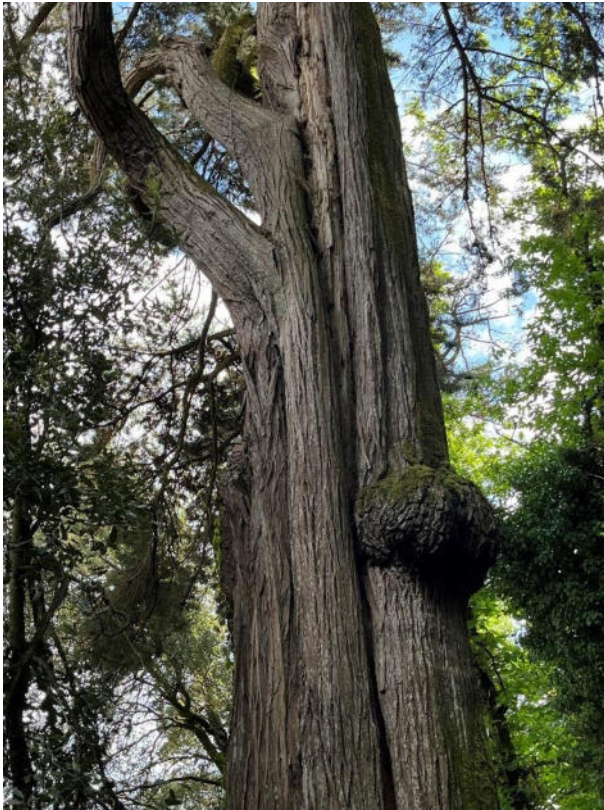
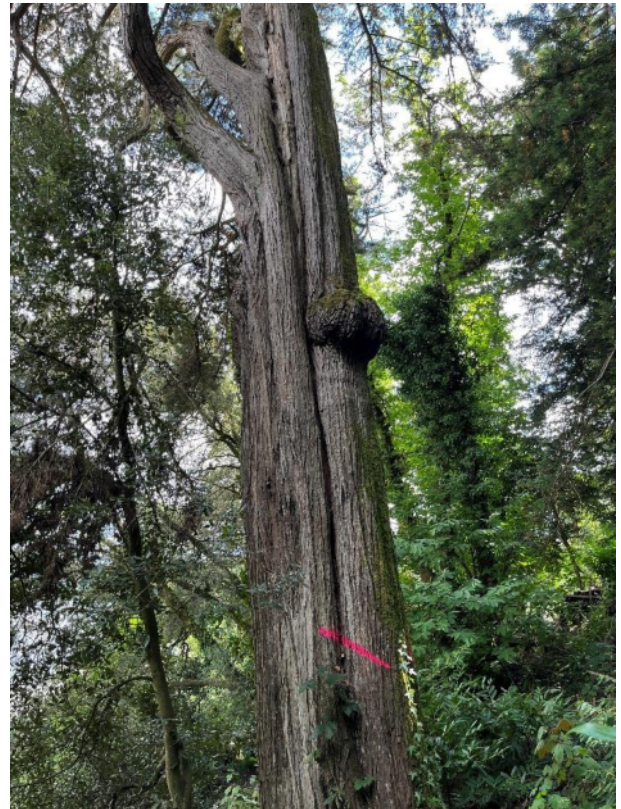
Au Sud de la parcelle AN 517, un cyprès de Lambert identifié n°3 lors de l'expertise de 2017, présente une fente verticale importante avec une altération active au niveau du tronc. L'état mécanique est mauvais, le risque de rupture est avéré.

Prises de vue du Cyprès de Lambert n°3, fente verticale au tronc

Ce sujet sera à abattre pour une mise en sécurité.
