LES DIFFERENTES TYPOLOGIES DE BATI

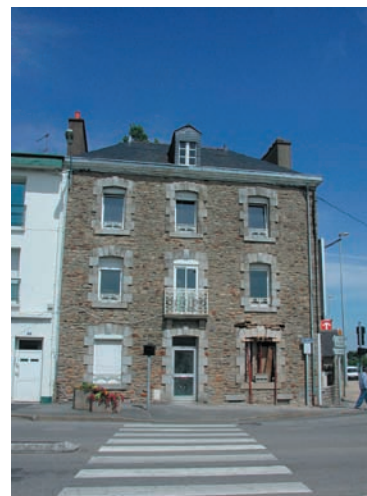
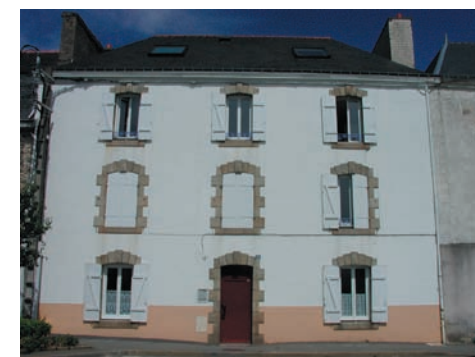
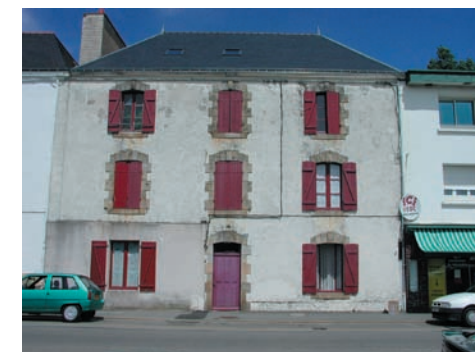
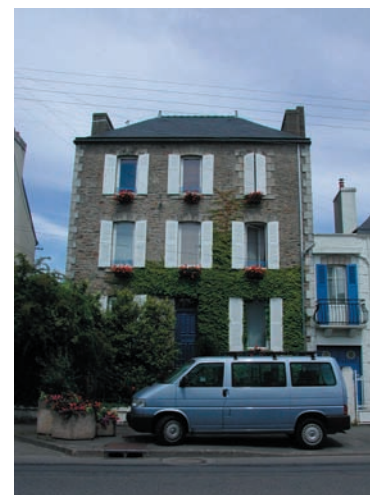
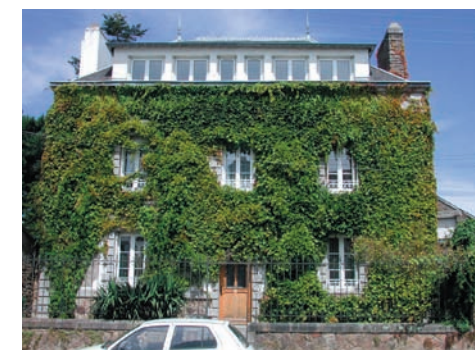
IMMEUBLES 1900 TOITURE A 4 PANS

- bâti à R+2+combles
- toiture ardoise
- faîtage parallèle à la voie
- façade de pierre recouverte ou non d'un enduit
- façade en alignement sur rue ou en recul avec jardinet clos sur rue ; dans ce cas la façade comporte un petit perron
- organisation symétrique de la façade, de part et d'autre d'un axe central comprenant la porte d'entrée
- homogénéité de la taille et du traitement des ouvertures aux proportions rectangulaires, s'organisant en superposition et autour de la porte d'entrée
- appareillage de pierre en encadrement de baies, avec appuis pleins et linteaux cintrés
- occultation des baies par volets en bois
- présence ou non de garde-corps en fer forgé
- présence ou non d'une lucarne dans l'axe de composition
- cheminées de pierre assises sur murs mitoyens

- en toiture, chiens assis disproportionnés ou cassant le rythme de façade
- volets roulants PVC avec caissons extérieurs non masqués.
- introduction d'une porte de garage au rez-de-chaussée de la façade existante.
- enseignes commerciales bariolées, encombrantes ou empiétant sur la partie habitation à l'étage

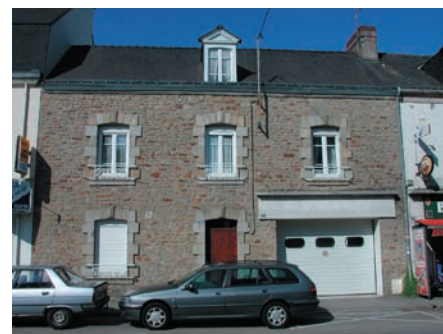
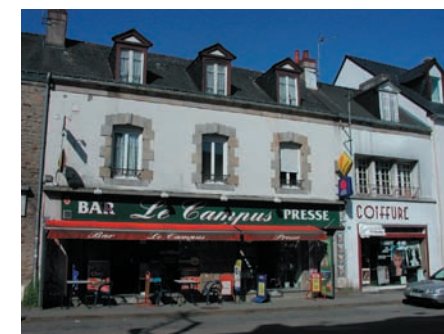
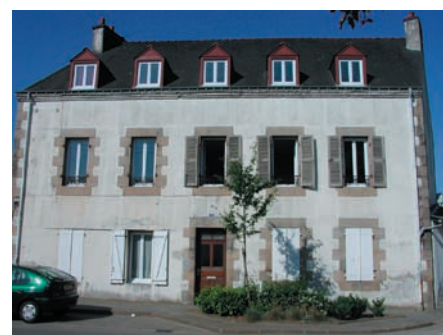
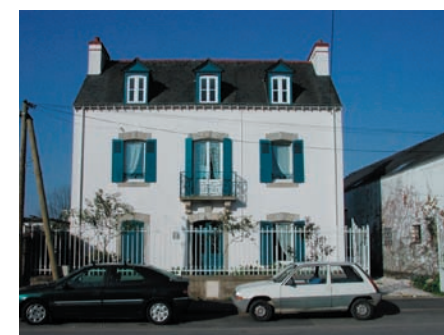
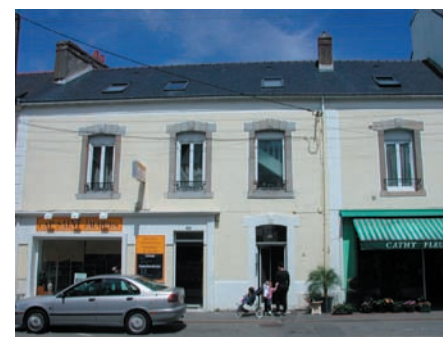
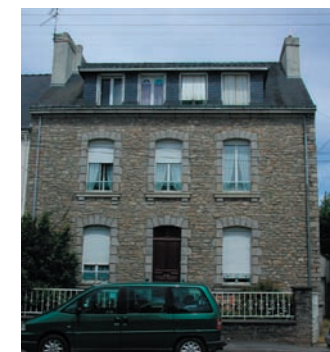
MAISONS 1900 TOITURE A 2 PANS

- bâti à R+1+combles
- toiture ardoise
- faîtage parallèle à la voie
- façade de pierre recouverte ou non d'un enduit
- façade en alignement sur rue ou en recul avec jardinet clos sur rue ; dans ce cas la façade comporte un petit perron
- organisation symétrique de la façade, de part et d'autre d'un axe central comprenant la porte d'entrée
- homogénéité de la taille et du traitement des ouvertures aux proportions rectangulaires, s'organisant en superposition et autour de la porte d'entrée
- appareillage de pierre en encadrement de baies, avec appuis pleins et linteaux cintrés
- occultation des baies par volets en bois
- lucarnes à fronton organisées en superposition aux ouvertures de façade
- cheminées de pierre assises sur murs mitoyens

Remarque : on note parfois la présence d'un front de commerce occupant tout ou partie du rez-de-chaussée

- en toiture, chiens assis disproportionnés ou cassant le rythme de façade
- volets roulants PVC avec caissons extérieurs non masqués
- introduction d'une porte de garage au rez-de-chaussée
- enseignes commerciales bariolées, encombrantes ou empiétant sur la partie habitation à l'étage
- baie vitrée sur rue

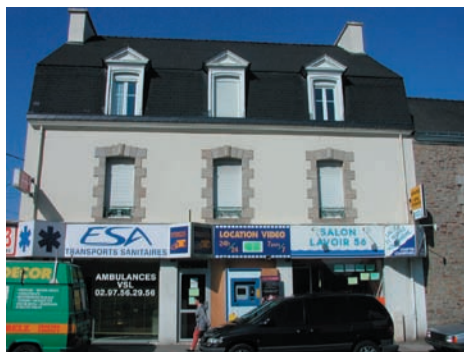
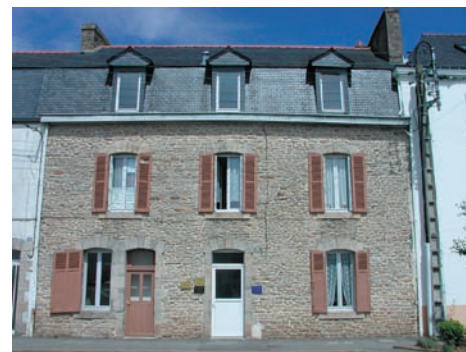
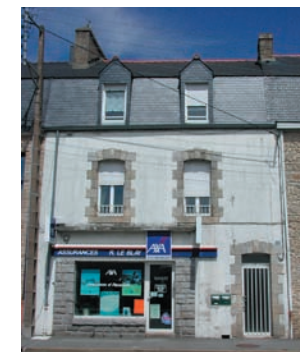
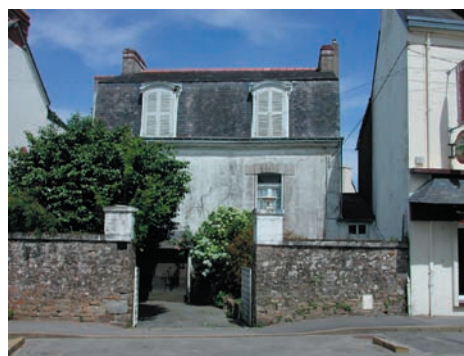
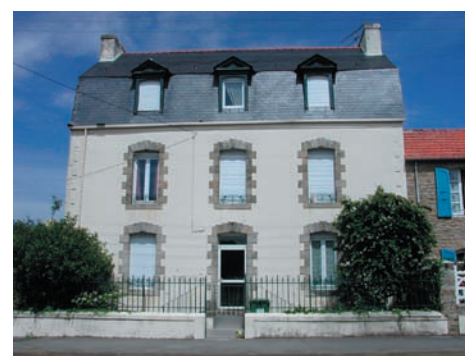
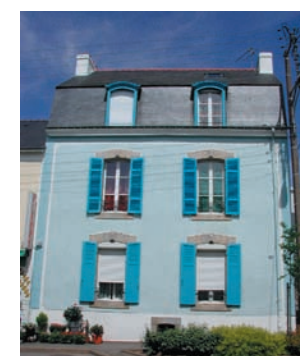
MAISONS A TOITURE DITE «A LA MANSARD»

- bâti à R+1+combles
- toiture ardoise
- faîtage parallèle à la voie
- façade de pierre recouverte ou non d'un enduit
- façade en alignement sur rue ou en recul avec jardinnet clos sur rue
- sobriété de façade
- organisation symétrique de la façade, de part et d'autre d'un axe central comprenant la porte d'entrée
- homogénéité de la taille et du traitement des ouvertures aux proportions rectangulaires, s'organisant en superposition et autour de la porte d'entrée
- appareillage de pierre en encadrement de baies avec appuis pleins et linteaux cintrés
- occultation des baies par volets en bois
- lucarnes à fronton (ou cintrées dans les volumes plus modestes), intégrées à la mansarde, en nombre égal aux baies de l'étage et superposées à celles-ci.
- cheminées de pierre assises sur murs mitoyens

Remarque : pour les volumes en alignement sur rue, on note parfois la transformation du rez-de-chaussée avec l'introduction de devantures commerciales, de portes de garages, de portes d'entrées modifiant le rythme et l'harmonie générale de la façade.

- en toiture, chiens assis disproportionnés ou cassant le rythme de façade
- volets roulants PVC avec caissons extérieurs non masqués
- introduction d'une porte de garage au rez-de-chaussée
- enseignes commerciales bariolées, encombrantes ou empiétant sur la partie habitation à l'étage

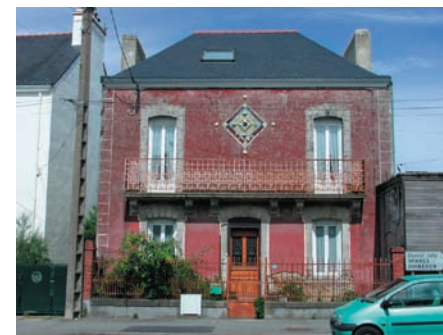
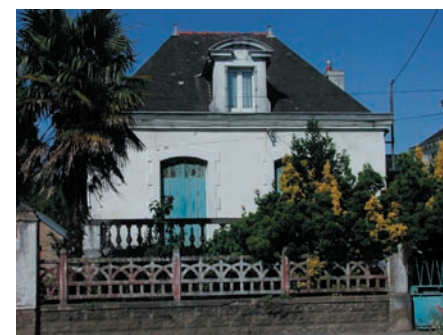
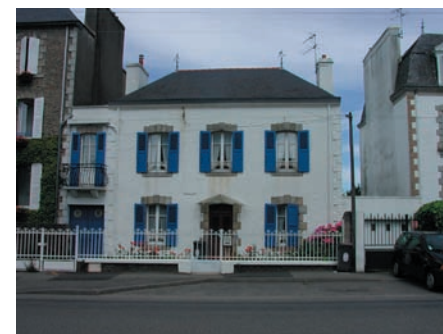
MAISONS DITES «DE CAPITAINE»

- bâti à R+1+combles
- toiture ardoise à 4 pans
- faitage parallèle à la voie, parfois orné de petits éléments verticaux en extrémité (épis faitage, ...)
- façade de pierre généralement recouverte d'un enduit
- bâti en recul avec jardinet clos sur rue, jamais mitoyen des deux côtés
- organisation symétrique de la façade, homogénéité de la taille et du traitement des ouvertures aux proportions rectangulaires,
- deux ouvertures symétriques de part et d'autre de la porte d'entrée pouvant comporter un perron, ouvertures de l'étage superposées à celles du rez-de-chaussée
- appareillage de pierre en encadrement de baies, avec appuis pleins et linteaux cintrés
- occultation des baies par volets en bois
- possibilité d'une lucarne à fronton sur l'axe central
- cheminées de pierres assises sur murs mitoyens
- balustrades travaillées
- clôture ajourée sur murs bahut

- en toiture, chiens assis disproportionnés ou cassant le rythme de façade
- volets roulants PVC avec caissons extérieurs non masqués
- introduction d'une porte de garage au rez-de-chaussée
- éléments de clôture ou balustrade pleins ou éloignés du modèle d'origine

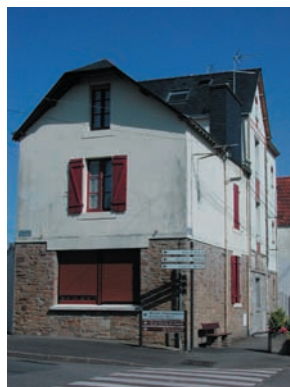
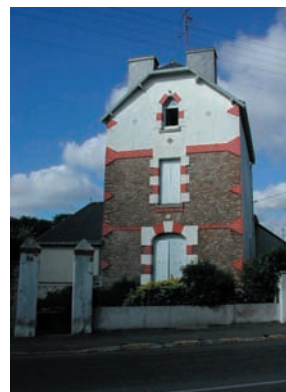
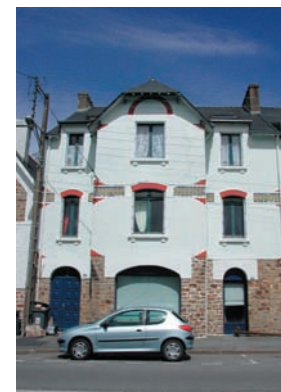
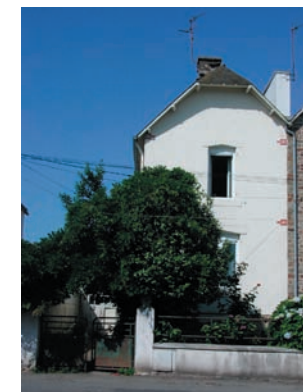
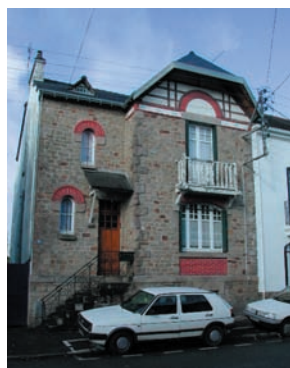
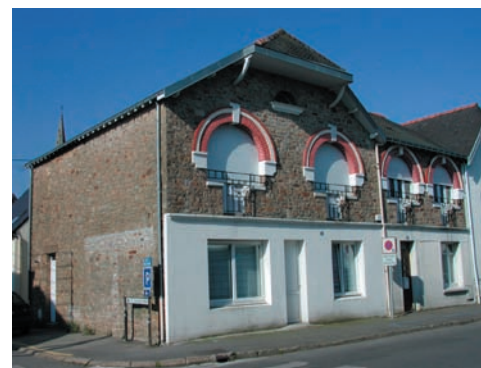
MAISONS A TOITURE «EN CROUPE»

- bâti à R+2+combles
- toiture ardoise à pans multiples
- faîtage en L ou en T, grande longueur généralement parallèle à la voie
- croupe de toiture saillante sur volume bâti, poutrelles en lambris apparent en bois peint
- façade de pierre, généralement recouverte d'un enduit dans sa partie supérieure
- bâti sur voie, ou en recul avec jardinet planté et clos sur rue ; jamais mitoyen des deux côtés
- proportions rectangulaires des ouvertures,
- linteaux généralement travaillés, appareillage de briques cintré, ouvertures de la partie du bâti en fronton surmontés d'un arc en briques décoratives
- occultation des baies par volets en bois
- cheminée(s) de pierre assises sur murs mitoyens

- en toiture, chiens assis disproportionnés ou cassant le rythme de façade
- volets roulants PVC avec caissons extérieurs non masqués.
- introduction d'une porte de garage au rez-de-chaussée
- éléments de clôture ou balustrade pleins ou éloignés du modèle d'origine

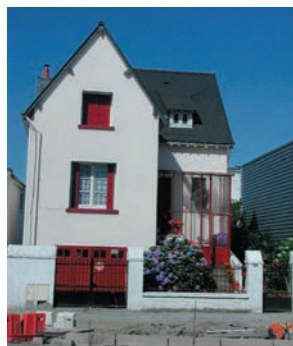
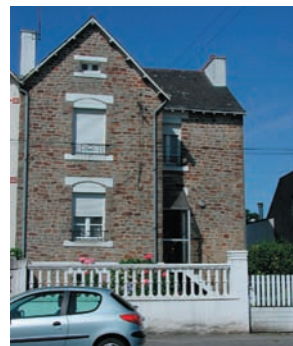
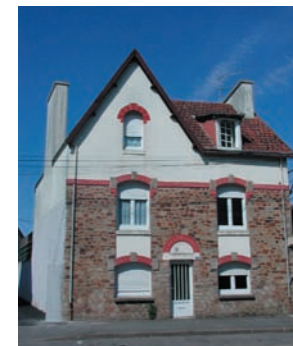
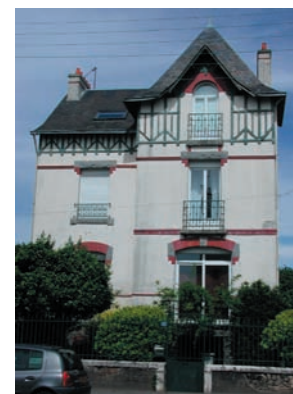
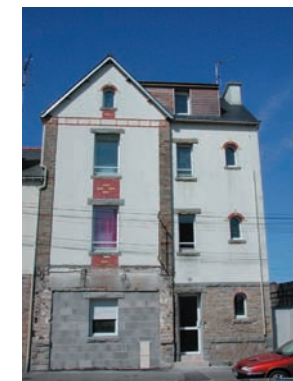
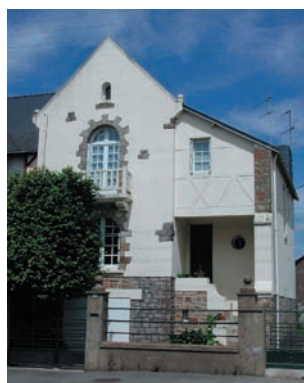
MAISONS A VOLUME ET TOITURE EN FAUX-L

- bâti à R+1+combles, parfois R+2+combles
- toiture ardoise à pans multiples
- faîtage en L , grande longueur généralement parallèle à la voie et en retrait, pignon orienté sur rue

- toiture légèrement saillante sur volume bâti, avec poutrelles en lambris apparents en bois peint
- façade de pierre, généralement recouverte d'un enduit dans sa partie supérieure, avec une aile présentant un pignon avancé vers la voie

- bâti sur voie, ou en recul avec jardinet planté et clos sur rue ; jamais mitoyen des deux côtés
- proportions rectangulaires des ouvertures, organisées en superposition, et sur un axe central pour le pignon sur rue

- pour les maisons les plus bourgeoises, linteaux travaillés en appareillage de briques cintré
- maison bourgeoise à façade souvent ornementée de rangées de briques, agrémentées de faïences, introduisant à la fois une fantaisie décorative et soulignant les lignes horizontales de composition. Parfois présence de faux-colombages dans la partie supérieure de la façade.

- parfois lucarne de toit dans le volume en retrait, superposée aux baies de la façade
- cheminée(s) de pierre assises sur murs mitoyens

- en toiture, chiens assis disproportionnés ou cassant le rythme de façade
- volets roulants PVC avec caissons extérieurs non masqués.
- éléments de clôture ou balustrade pleins ou éloignés du modèle d'origine
- destruction des éléments de décoration de détail.

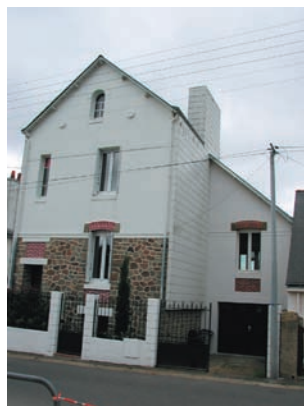
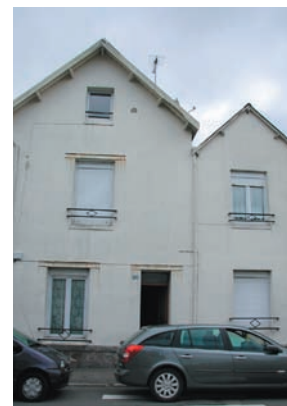
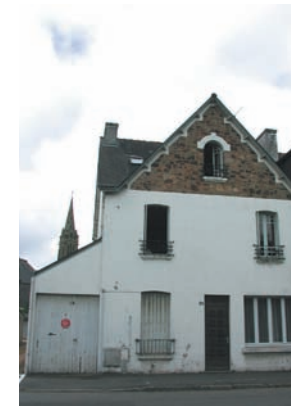
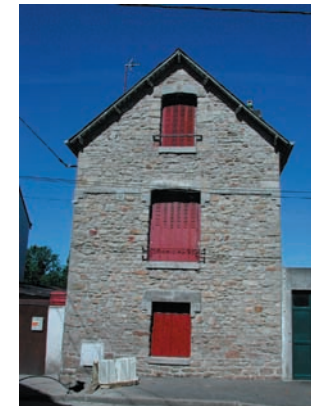
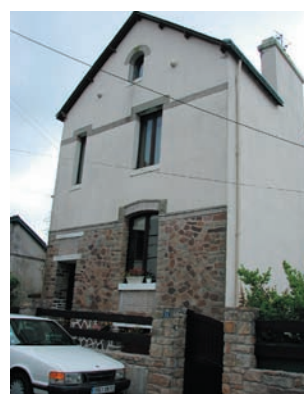
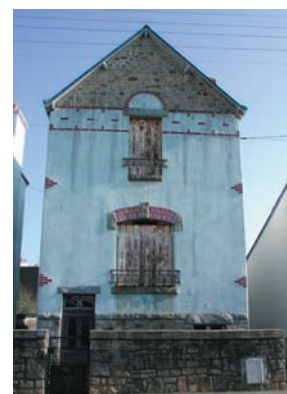
MAISONS A PIGNON SUR RUE

- bâti à R+1+combles, parfois R+2+combles,
- toiture ardoise à deux pans,
- faitage perpendiculaire à la voie, ou présentant un plan en T,
- toiture légèrement saillante sur volume bâti, avec poutrelles en lambris apparent en bois peint,

- façade-pignon de pierre, largement percée, généralement recouverte d'un enduit dans sa partie supérieure. Certaines façades particulièrement larges introduisent des proportions de façades diversifiées.

- bâti sur voie, ou en recul avec jardinet planté et clos sur rue, éventuellement mitoyen,
- proportions rectangulaires des ouvertures, organisées le plus souvent en superposition, et sur un axe central pour le pignon sur rue,

- pour les maisons les plus bourgeoises, linteaux travaillés en appareillage de briques cintré, apparition de linteaux en moulure béton
- maison à façade souvent ornementée de moulures béton, introduisant à la fois une fantaisie décorative, et soulignant les lignes de composition. Parfois présence de colombages dans la partie supérieure de la façade.

- parfois lucarne de toit dans le volume en retrait, superposée aux baies de la façade.
- cheminée(s) de pierre éventuelle assises sur murs mitoyens

- en toiture, chiens assis disproportionnés ou cassant le rythme de façade
- volets roulants PVC avec caissons extérieurs sans parement
- éléments de clôture ou balustrade pleins ou éloignés du modèle d'origine
- destruction des éléments de décoration de détail.

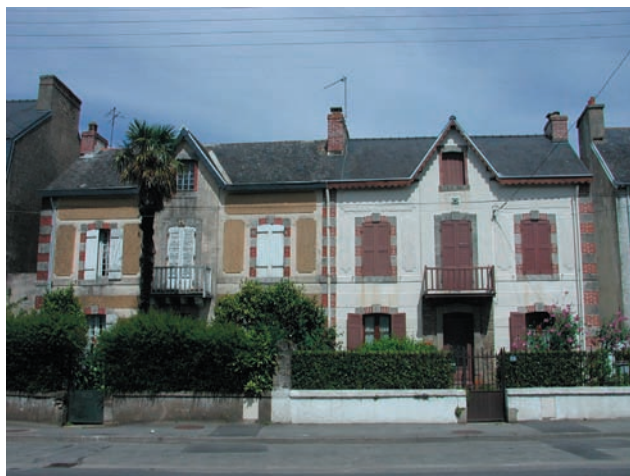
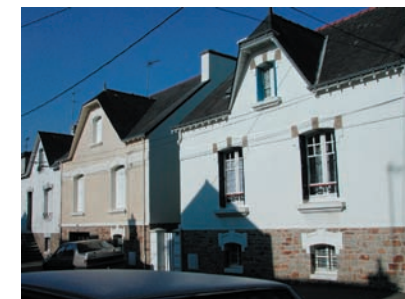
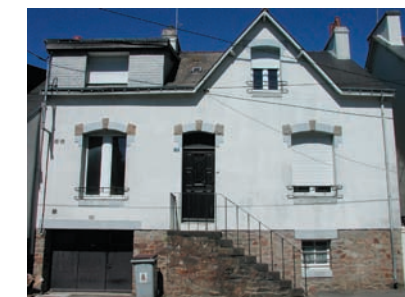
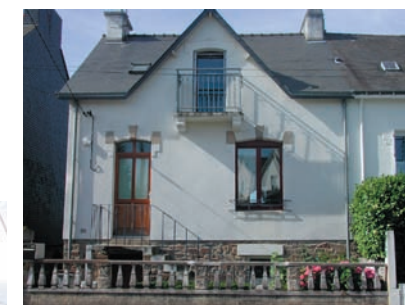
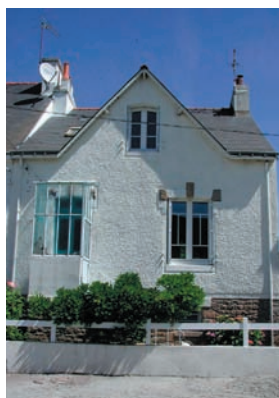
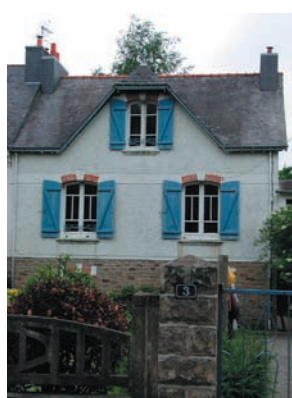
MAISONS A FRONTON

- bâti à R+1+combles ou R+combles sur sous-sol.
- toiture ardoise à deux pans, assortis d'un volume perpendiculaire presque aussi haut que la toiture, et percé d'une fenêtre en façade.

- faitage parallèle à la voie, ou présentant un plan en T
- toiture légèrement saillante sur volume bâti, avec poutrelles en lambris apparent en bois peint, pour le fronton uniquement.

- façade présentant souvent un soubassement en pierre correspondant à la hauteur du sous-sol.
- bâti sur voie, ou en recul avec jardinet planté et clos sur rue, éventuellement mitoyen,

- proportions rectangulaires des ouvertures, organisées le plus souvent en superposition, et sur un axe central pour le pignon sur rue,
- linteaux travaillés en appareillage de briques cintré, plus large que les fenêtres de la période précédente.

- maison à façade souvent ornementée de moulures en béton, introduisant à la fois une fantaisie décorative, et soulignant les lignes de composition.
- pour les maisons sur sous-sol, l'accès à la porte d'entrée se fait par un escalier parallèle à la façade.

- en toiture, chiens assis disproportionnés ou cassant le rythme de façade
- volets roulants PVC avec caissons extérieurs sans parement
- éléments de clôture ou balustrade pleins ou éloignés du modèle d'origine
- destruction des éléments de décoration de détail.
